بررسی اثر کاربردی یک فایبر نواری بر مقاومت به شکست ترمیم کامپوزیتی لبه اینسیزال دندان‌های قدامی در ضخامت‌های مختلف (مطالعه آزمایشگاهی)

دکتر ابراهیم امین صالحی^۱، دکتر مونا نوروزی^۲، دکتر سایه عرب کرمی^۳

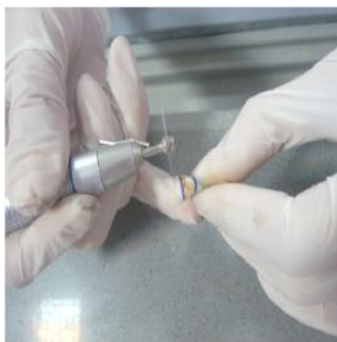
گروه اول: ۱۰ دندان توسط اره الماسی با سرعت پایین (Top Dent و Swiss mode) همراه با خنک‌کننده آب عمود بر محور طولی دندان طوری برش داده شدند که لبه اینسیزال ۳ میلی‌متر کوتاه گردید و خط برش موازی با لبه اینسیزال بود (شکل ۱)

شکل ۱ - برش دندانها توسط اره الماسی از لبه اینسیزال (برش‌ها موازی با لبه اینسیزال)

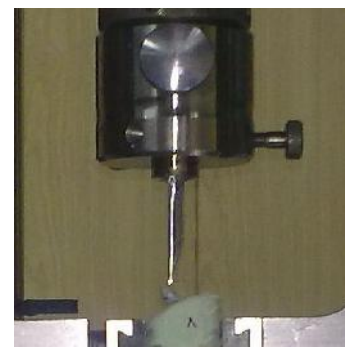
عمق ۱ میلی‌متر در تمام طول مزودیستال دندان به صورت افقی در ترمیم کامپوزیتی در محلی ۲ میلی‌متر پایین‌تر از لبه اینسیزال ایجاد گردید و در نهایت نمونه‌ها را در جیگ دستگاه ثابت کردیم و آنها را تحت نیروی فشاری دستگاه (Germany, Zwick, Z20, Rocll) با سرعت ۱ میلی‌متر در دقیقه (۷) قرار داده به طوریکه دندان در شیار پالاتالی خود تحت زاویه ۱۳۵ درجه (۷) (۱۲) به وسیله تیغه‌ای که عرض MD آن از عرض مزودیستال دندان بیشتر است تحت تاثیر نیرو قرار گرفتند تا بشکنند (شکل ۳).

شکل ۳- نمونه تحت نیروی فشاری دستگاه Zwick با زاویه ۱۳۵

درجه

دستگاه به یک رسم‌کننده منحنی متصل بود که با اولین افت نیروی فشار در نمودار، دستگاه متوقف و نیروی شکست ثبت شد و در نهایت نمونه‌ها مورد ارزیابی قرار گرفتند، پس از مشخص شدن داده‌ها به علت توزیع نرمال در آنها، جهت قضاوت آماری بین گروه‌های بدون فایبر و با فایبر از آزمون T استفاده شد.
