بررسی اثر کاربردی یک فایبر نواری بر مقاومت به شکست ترمیم کامپوزیتی لبه اینسیزال دندان‌های قدامی در ضخامت‌های مختلف (مطالعه آزمایشگاهی)

دکتر ابراهیم امین صالحی^۱، دکتر مونا نوروزی^۲، دکتر سایه عرب کرمی^۳

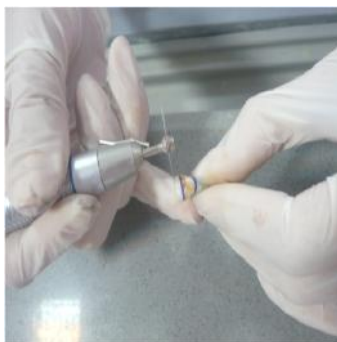
گروه اول: ۱۰ دندان توسط اره الماسی با سرعت پایین (Top Dent و Swiss mode) همراه با خنک‌کننده آب عمود بر محور طولی دندان طوری برش داده شدند که لبه اینسیزال ۳ میلی‌متر کوتاه گردید و خط برش موازی با لبه اینسیزال بود (شکل ۱)

شکل ۱ - برش دندانها توسط اره الماسی از لبه اینسیزال (برش‌ها موازی با لبه اینسیزال)

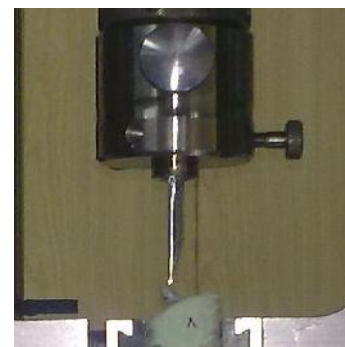
عمق ۱ میلی‌متر در تمام طول مزودیستال دندان به صورت افقی در ترمیم کامپوزیتی در محلی ۲ میلی‌متر پایین‌تر از لبه اینسیزال ایجاد گردید و در نهایت نمونه‌ها را در جیگ دستگاه ثابت کردیم و آنها را تحت نیروی فشاری دستگاه (Germany, Zwick, Z20 و Rocll) با سرعت ۱ میلی‌متر در دقیقه (۷) قرار داده به طوریکه دندان در شیار پالاتالی خود تحت زاویه ۱۳۵ درجه (۷) (۱۲) به وسیله تیغه‌ای که عرض MD آن از عرض مزودیستال دندان بیشتر است تحت تاثیر نیرو قرار گرفتند تا بشکند (شکل ۳).

شکل ۳- نمونه تحت نیروی فشاری دستگاه Zwick با زاویه ۱۳۵

درجه

دستگاه به یک رسم‌کننده منحنی متصل بود که با اولین افت نیروی فشار در نمودار، دستگاه متوقف و نیروی شکست ثبت شد و در نهایت نمونه‌ها مورد ارزیابی قرار گرفتند، پس از مشخص شدن داده‌ها به علت توزیع نرمال در آنها، جهت قضاوت آماری بین گروه‌های بدون فایبر و با فایبر از آزمون T استفاده شد.

در میان اختلافاتی که در تحقیقات مختلف دیده شده ثابت شده که سرعت دستگاه برای شکست دندان بر روی مقاومت به شکست موثر است^(۲۳) که در این مطالعه برای نزدیک بودن به سرعت بازسازی کننده‌ی ضربات دهانی شکست ترمیم‌های کامپوزیتی از سرعت ۱ میلی متر بر دقیقه استفاده شد.^(۷،۲۱)

همچنین به دلیل مشابه‌سازی با شرایط کلینیکی و با توجه به اینکه اوربایت دندان‌های قدامی ماگزینا روی مندیبل ۲ میلی متر است محل واردکردن نیرو نیز ۲ میلی متر زیر لبه‌ی اینسیزال در نظر گرفته شد^(۱۲) و به علت شیوع شکستگی در قدام فک بالا دندان‌های سانترال ماگزینا انتخاب شدند. همچنین برای نزدیک بودن به شرایط کلینیکی و قابل اعتماد بودن نتایج نمونه‌ها با سیکل ۵۰۰۰ دور در دمای ۵ تا ۵۵ درجه‌ی سانتی‌گراد ترموسایکل شدند.^(۷)
