## مقایسه تاثیر CBCT با CT بر میزان آرتیفکتهای اسکن ایمپلنتهای دندانی

دکتر فرزاد اسماعیلی<sup>۱</sup> دکتر معصومه جوهری<sup>۱</sup> دکتر پژمان حدادی<sup>۲\*</sup>

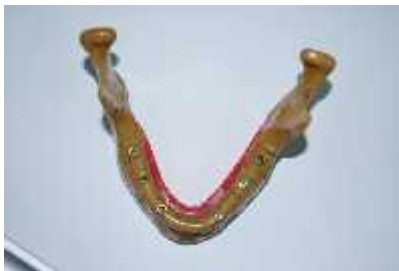
این مطالعه از نوع توصیفی بوده و به منظور انجام آن از مجموعه خشک انسان (dry skull) استفاده شد.<sup>(۱)</sup> از آنجائیکه هدف ما بررسی آرتیفکتهای ناشی از سخت شدن پرتو در ایمپلنتهای دندانی بدون تداخل با هیچ ماده دیگری بود، از Implant Drilling Model [IMP 1003-L-HD] ساخت ژاپن که کاملاً مشابه مندیبل واقعی انسان است به جای فک تحتانی استفاده شد. (شکل ۱)

شکل ۱- Implant Drilling Model مورد استفاده در مطالعه

این مدل دارای ساختار اسفنجی مشابه مندیبل واقعی انسان بوده، با این تفاوت که در اسکن با شرایط مختلف اکسپوژر تصویری ایجاد نمی‌نماید و در نتیجه هیچ تاثیری در سخت شدن پرتو ندارد.<sup>(۱۷)</sup>
