بررسی اثر کاربردی یک فایبر نواری بر مقاومت به شکست ترمیم کامپوزیتی لبه اینسیزال دندان‌های قدامی در ضخامت‌های مختلف (مطالعه آزمایشگاهی)

دکتر ابراهیم امین صالحی^۱، دکتر مونا نوروزی^۲، دکتر سایه عرب کرمی^۳

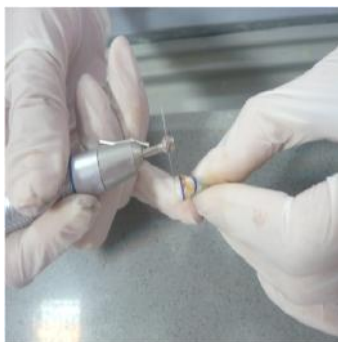
گروه اول: ۱۰ دندان توسط اره الماسی با سرعت پایین (Top Dent و Swiss mode) همراه با خنک‌کننده آب عمود بر محور طولی دندان طوری برش داده شدند که لبه اینسیزال ۳ میلی‌متر کوتاه گردید و خط برش موازی با لبه اینسیزال بود (شکل ۱)

شکل ۱ - برش دندانها توسط اره الماسی از لبه اینسیزال (برش‌ها موازی با لبه اینسیزال)
